รูปภาพ ก่อน-หลังปฏิบัติตามมาตรฐานพื้นที่ ๕ส ห้องปฏิบัติการ
ฝ่ายบริการและใช้ประโยชน์เครื่องมือ

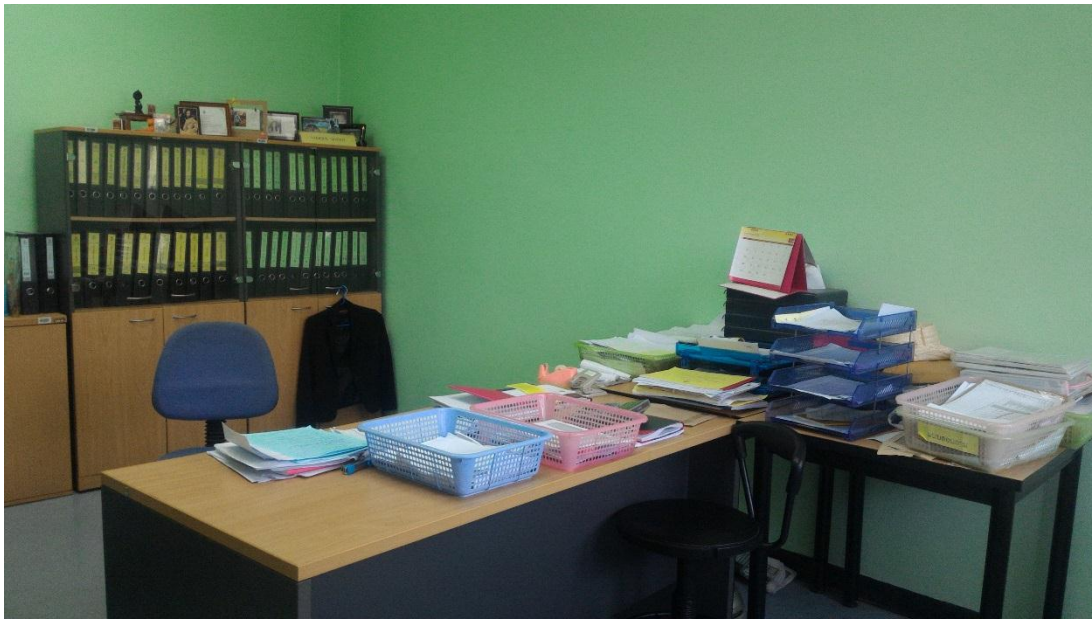
ภาพที่ ๑ จุดที่ถ่ายภาพ ห้องทำงานของหัวหน้าฝ่ายบริการการใช้ประโยชน์เครื่องมือ

Before (ภาพก่อนดำเนินการ)

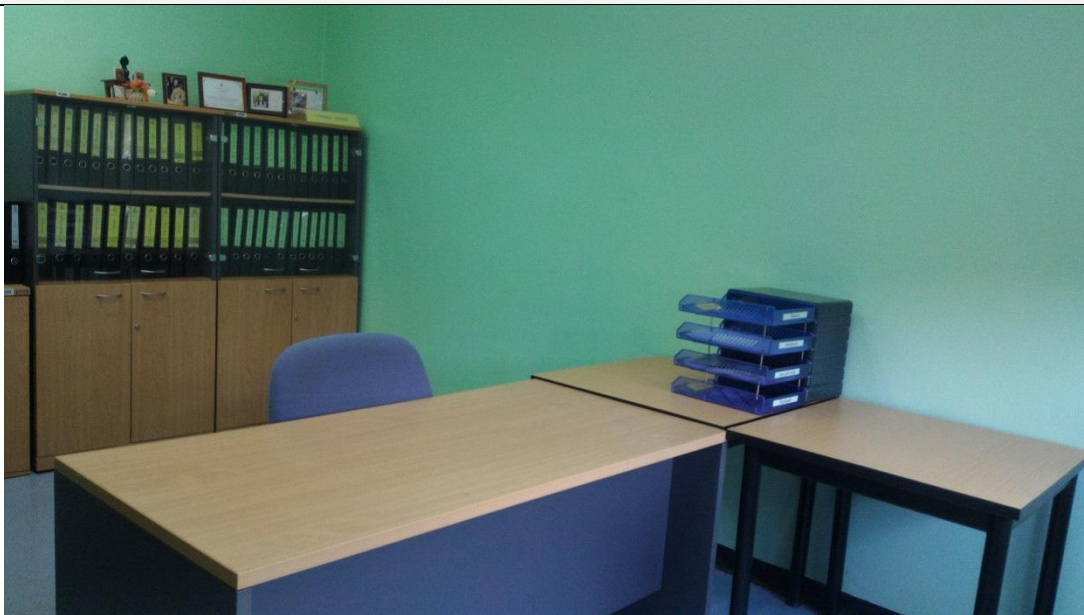
After (ภาพหลังดำเนินการ)

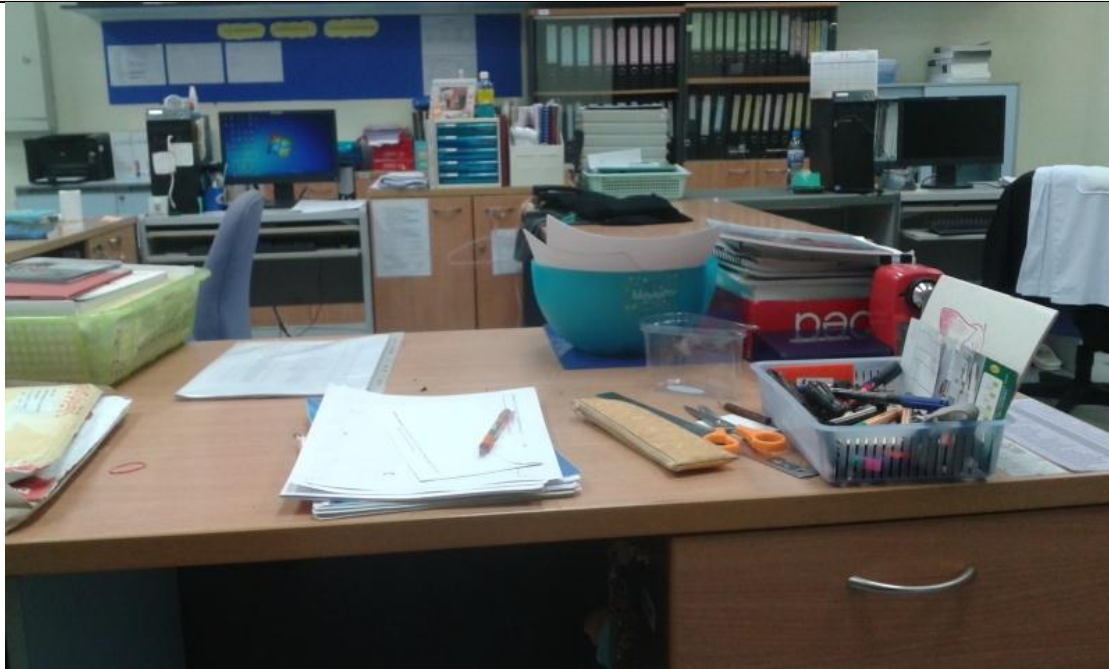
Before (ภาพก่อนดำเนินการ)

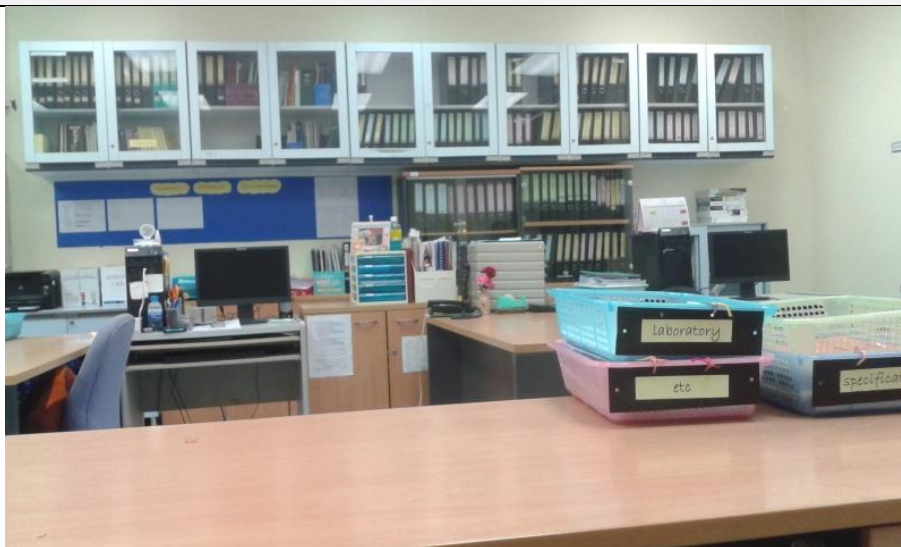
After (ภาพหลังดำเนินการ)

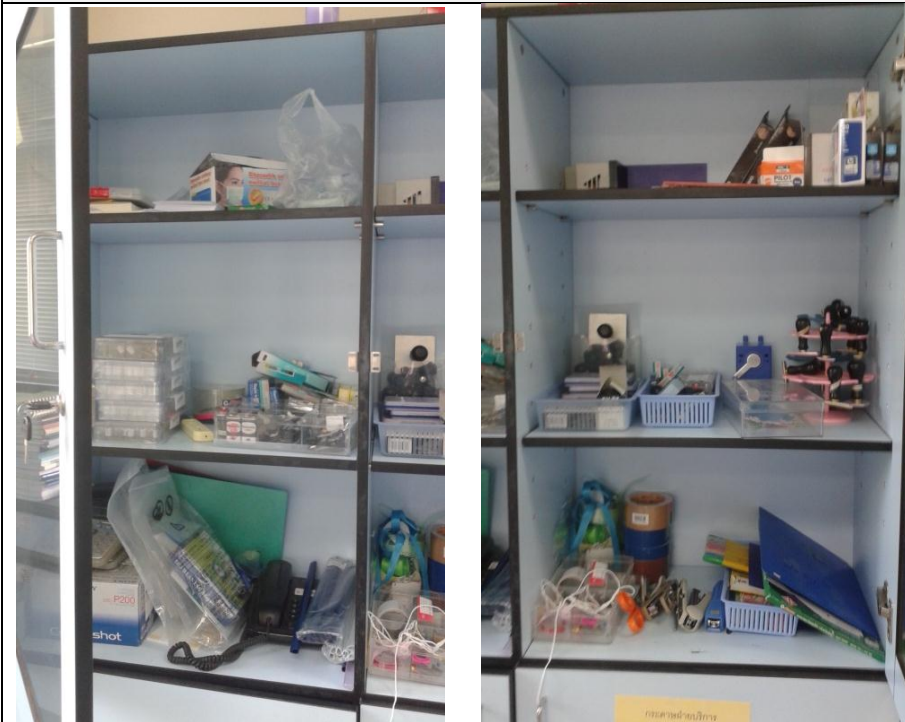
ภาพที่ ๓ จุดที่ถ่ายภาพ ตู้เก็บวัสดุ อุปกรณ์สำนักงาน

Before (ภาพก่อนดำเนินการ)

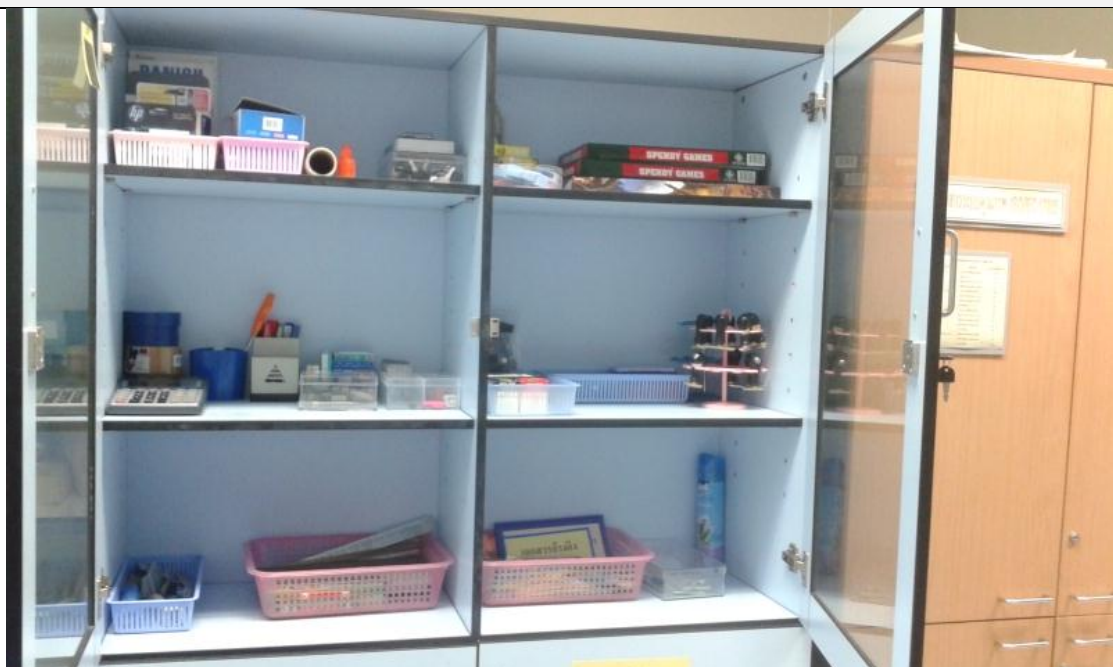
After (ภาพหลังดำเนินการ)
